成傑營造股份有限公司  
 施工/材料設備抽查檢驗申請單

工程名稱		力欣建設-百漾住宅新建工程	
<input checked="" type="checkbox"/> 申請施工抽查		<input type="checkbox"/> 申請(通知)材料設備檢驗	
1. 施工項目名稱： 第一層安全支撐 2. 申請抽查期限： 102年09月18日 10時30分 4. 申請抽查區域： 工地現場 5. 依據圖說或規範： 編號 1020912001 安全支撐施工平面圖		1. 材料設備名稱及規格： 2. 供料商： 3. 契約數量： 4. 本次檢驗數量： 5. 已檢驗數量： 6. 材料設備進場時間： 7. 預定檢驗時間： 8. 取樣地點： 9. 取樣項目： 10. 送驗機關及地點： 11. 檢驗頻率： 12. 檢驗規範：	
		業主單位是否辦理材料抽(檢)驗：是 <input type="checkbox"/> 否 <input type="checkbox"/> 預定抽(檢)驗時間： 年 月 日 時 分 送驗機構：	
廠商工地負責人

# 第一層安全支撐與構台施工照片

工程名稱：力欣建設-百漾住宅新建工程

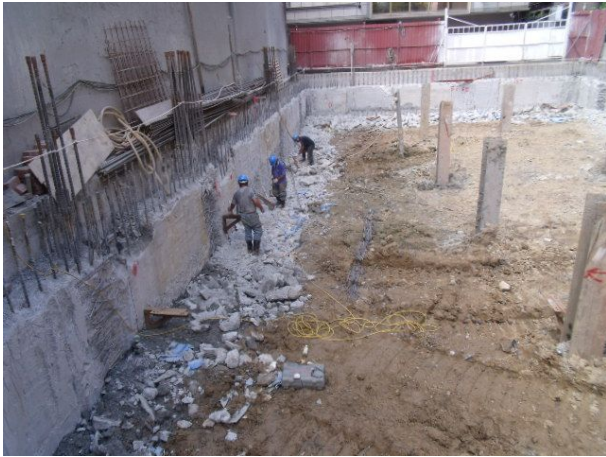
說明 1：圍令三角架安裝

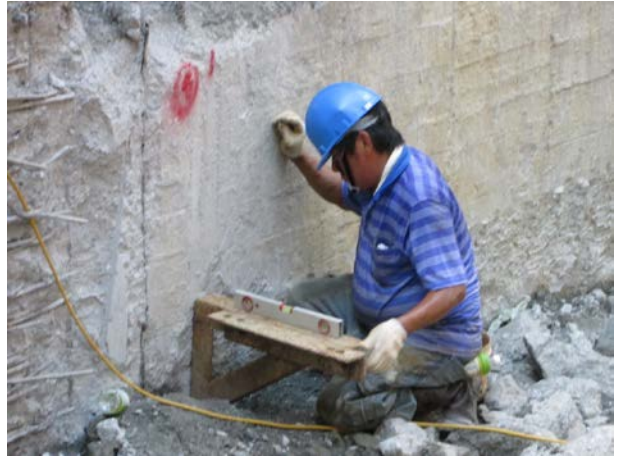
說明 2：三腳架水平檢測

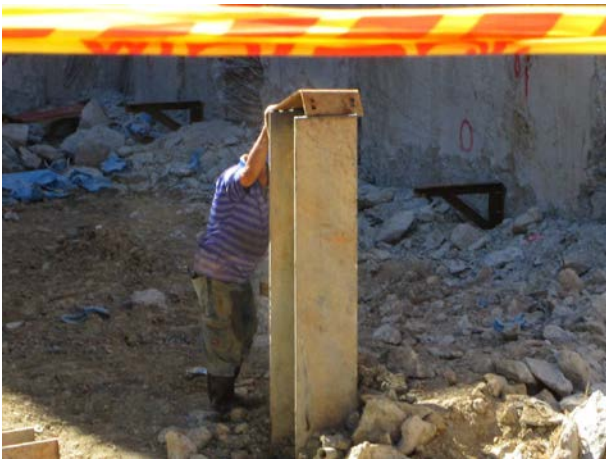
說明 3：構台帽安裝

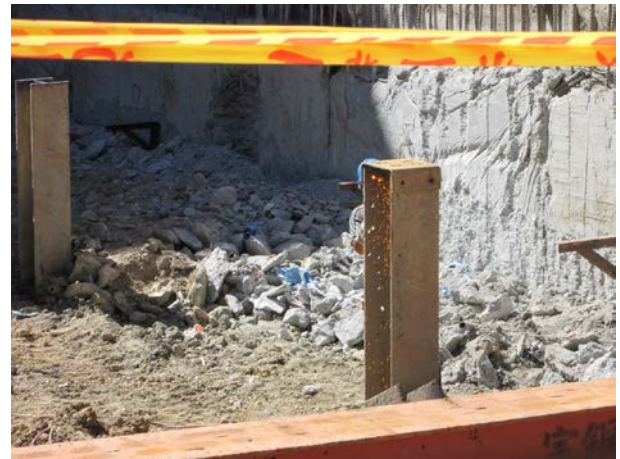
說明 4：構台帽完成

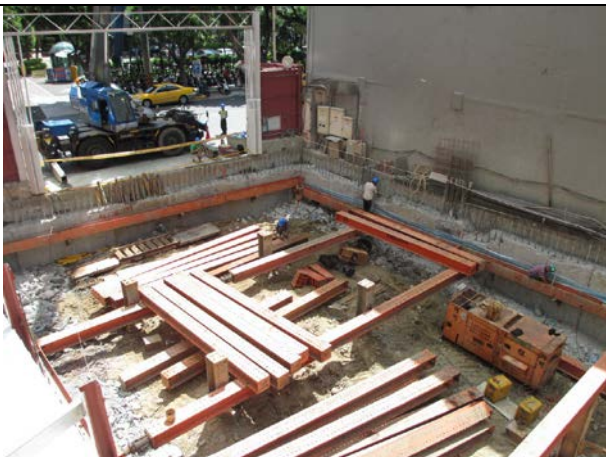
說明 5：支撐架設

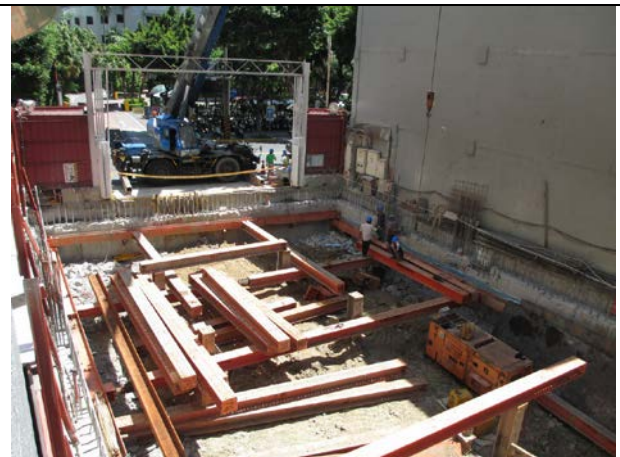
說明 6：支撐架設

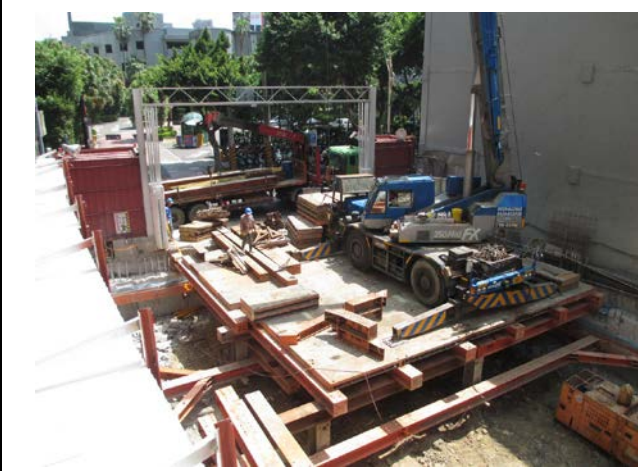
說明 7：支撐與構台架設

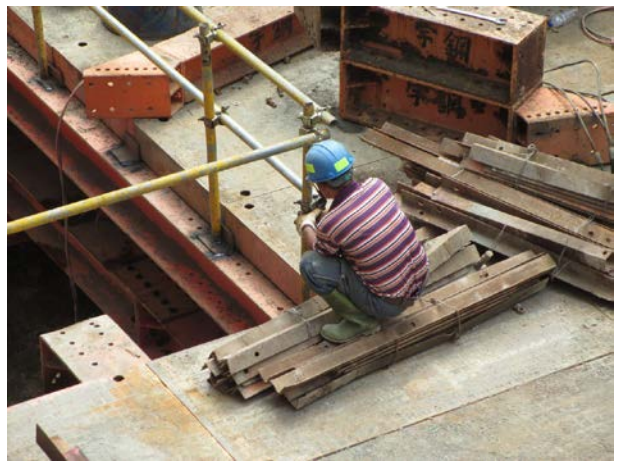
說明 8：構台欄杆安裝

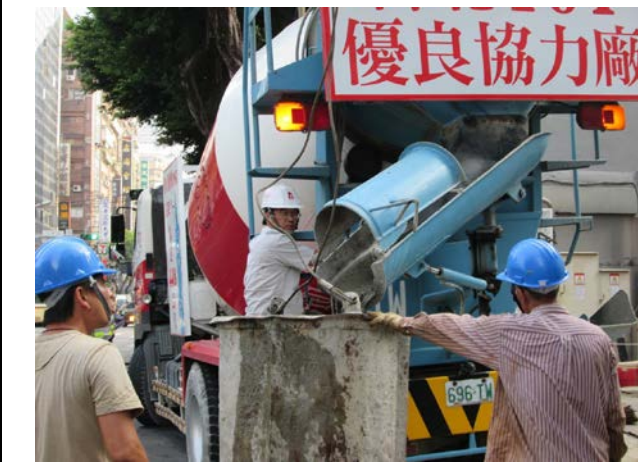
說明 9：圍令混凝土填縫

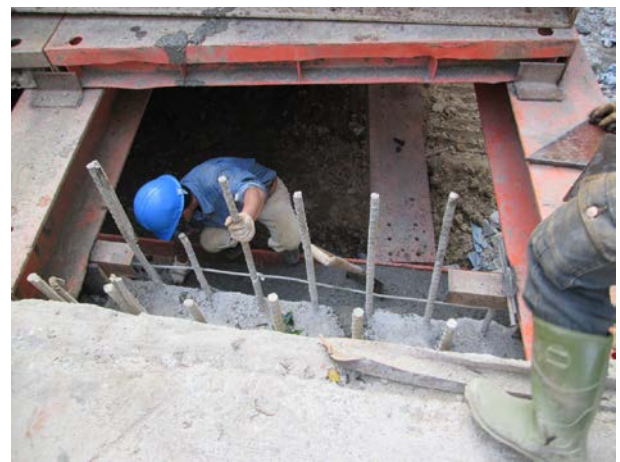
說明 10：圍令混凝土填縫

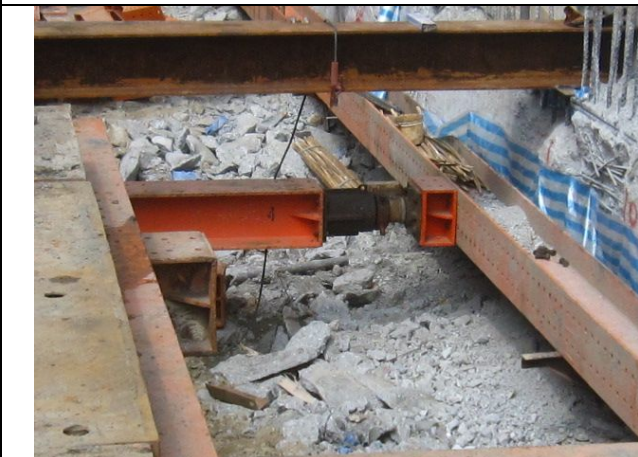
說明 11：千斤頂安裝

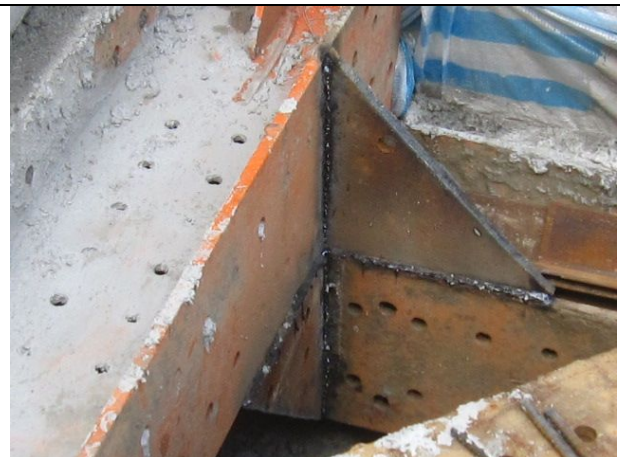
說明 12：異形接續固定

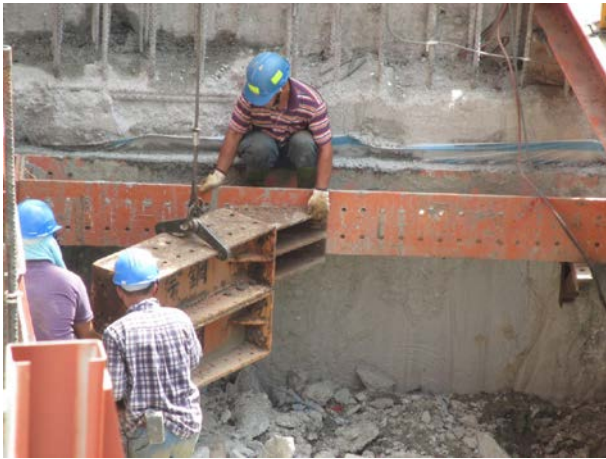
說明 13：斜撐安裝

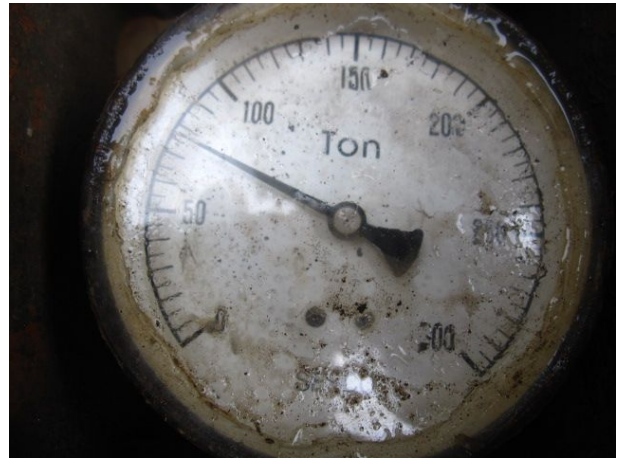
說明 14：支撐加壓

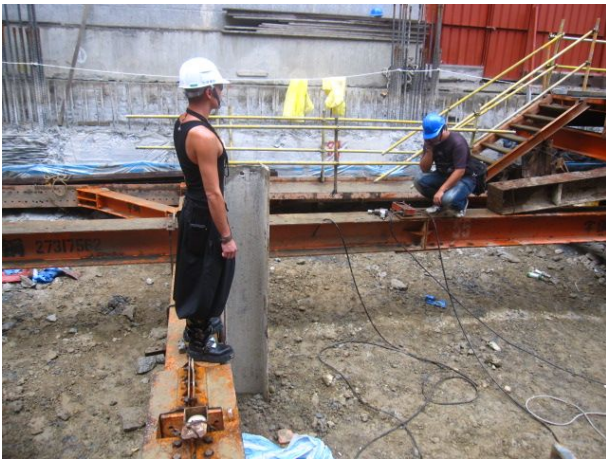
說明 15：會同查驗

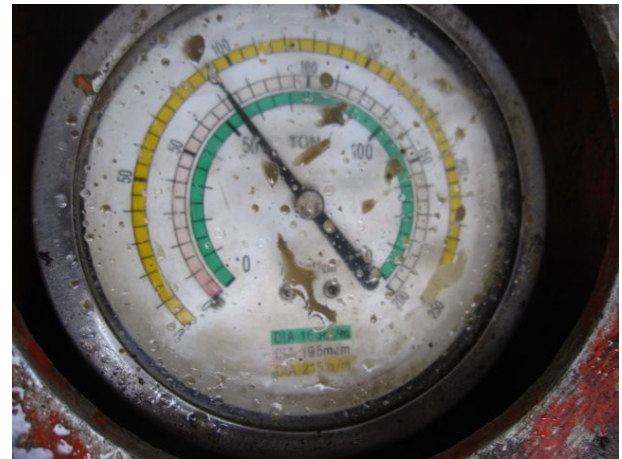
說明 16：支撐加壓

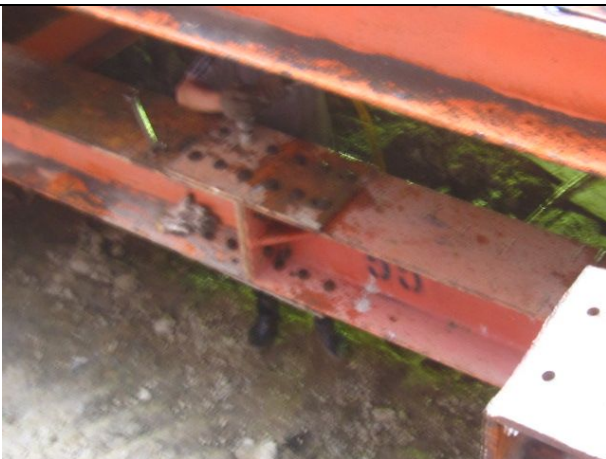
說明 17：螺栓鎖固

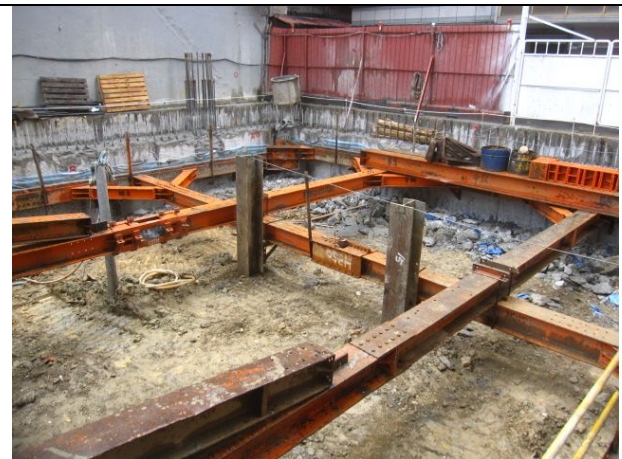
說明 18：施工完成

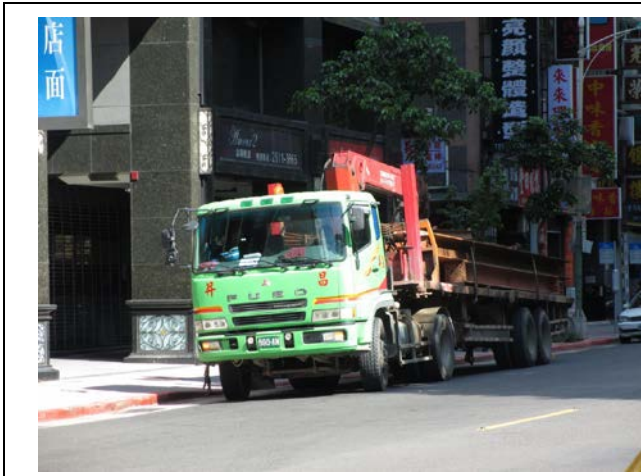
說明 1：H 型鋼進場

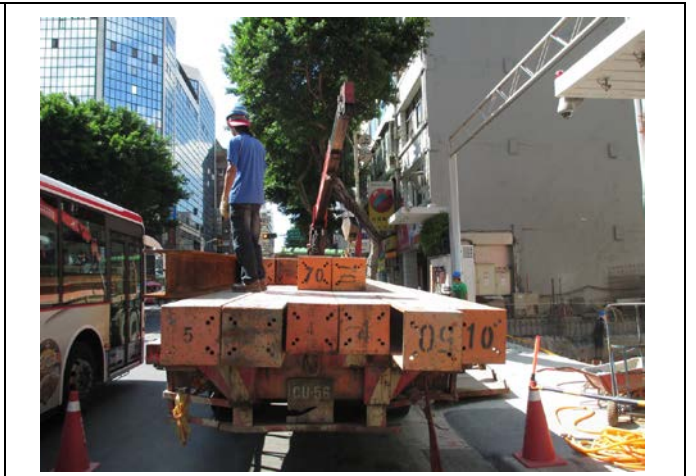
說明 2：卸貨

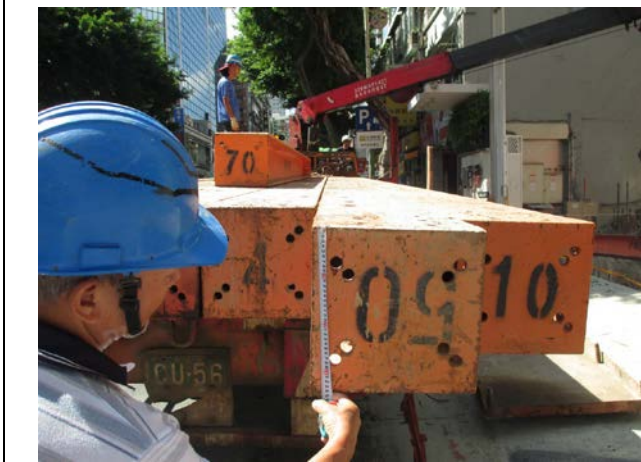
說明 3：尺度量測

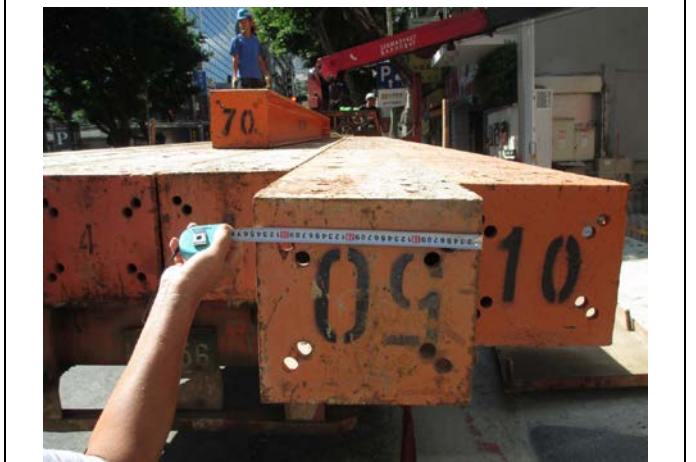
說明 4：尺度量測

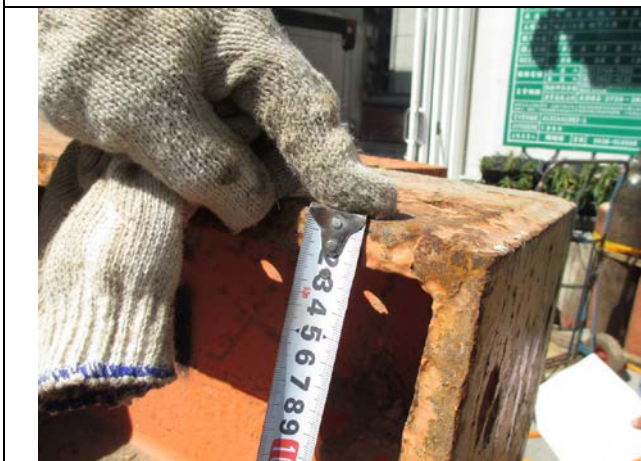
說明 5：尺度量測

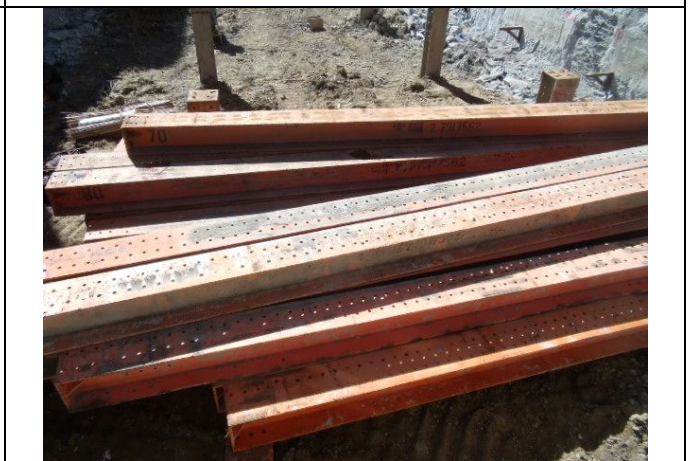
說明 6：堆置狀況

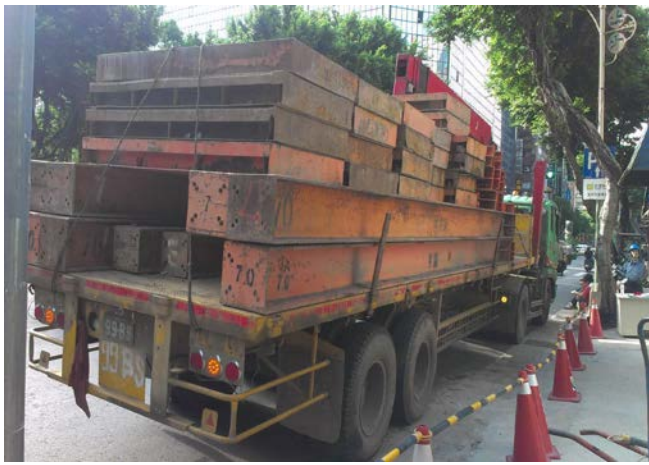
說明 7：H 型鋼進場

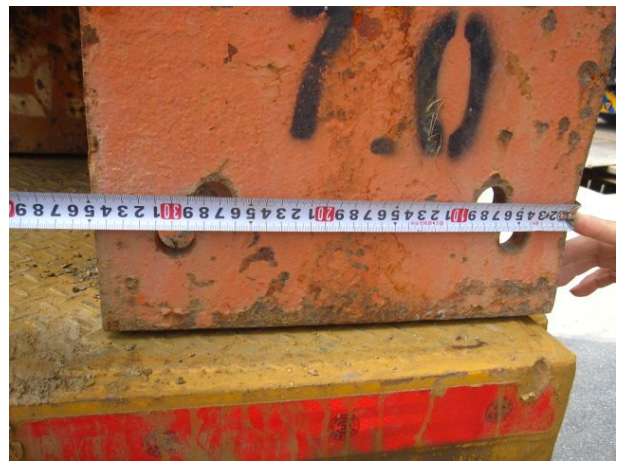
說明 8：尺度量測

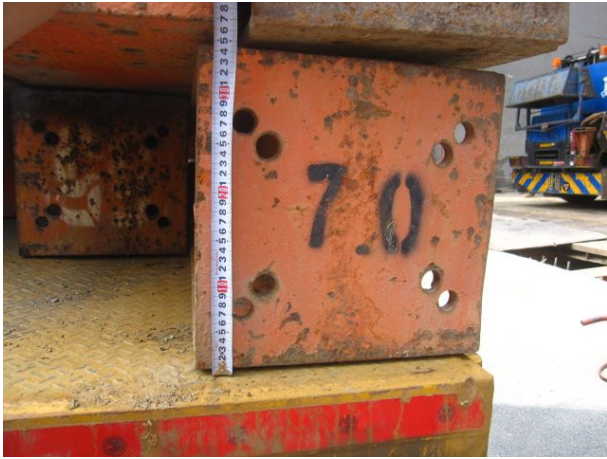
說明 9：尺度量測

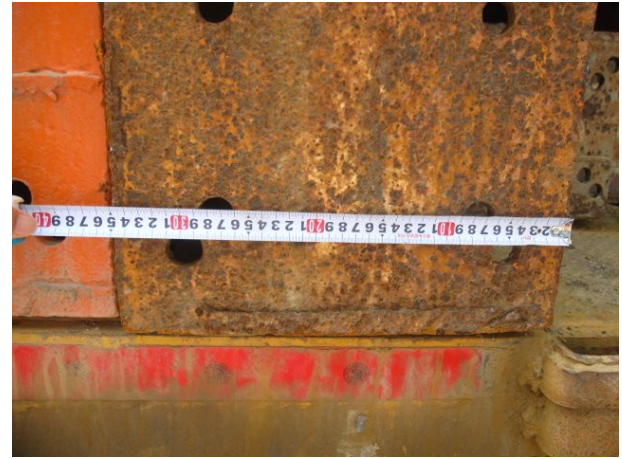
說明 10：尺度量測

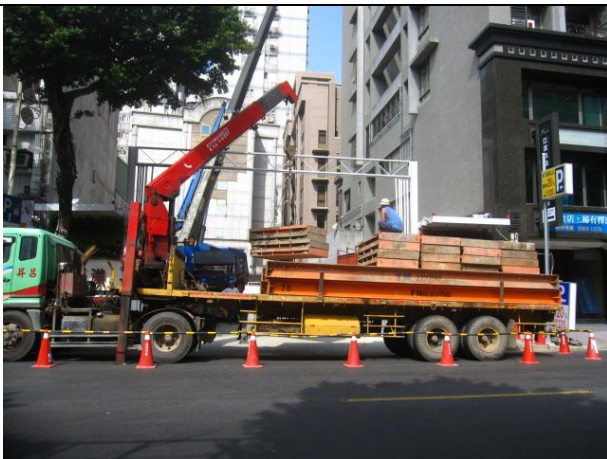
說明：卸貨

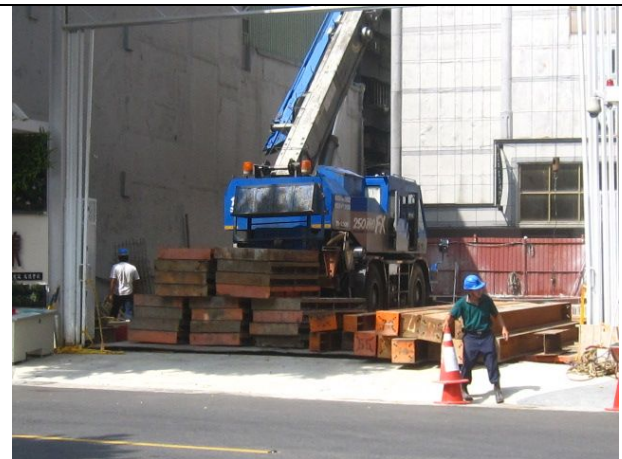
說明：堆置狀況
