成傑營造股份有限公司
 施工／材料設備抽查檢驗申請單

工程名稱 力欣建設-百漾住宅新建工程	
<input checked="" type="checkbox"/> 申請施工抽查	<input type="checkbox"/> 申請(通知)材料設備檢驗
1. 施工項目名稱： 一樓結構放樣查驗 2. 申請抽查期限： 102 年 12 月 25 日 14 時 00 分 4. 申請抽查區域： 工地現場 5. 依據圖說或規範： S1-03 一樓平面圖 一樓放樣施工圖	1. 材料設備名稱及規格： 2. 供料商： 3. 契約數量： 4. 本次檢驗數量： 5. 已檢驗數量： 6. 材料設備進場時間： 7. 預定檢驗時間： 8. 取樣地點： 9. 取樣項目： 10. 送驗機關及地點： 11. 檢驗頻率： 12. 檢驗規範：
業主單位是否辦理材料抽(檢)驗：是 <input type="checkbox"/> 否 <input type="checkbox"/> 預定抽(檢)驗時間： 年 月 日 時 分 送驗機構：	
廠商工地 負責人	業主代表

放樣工程施工自主檢查表

放樣施工查驗照片

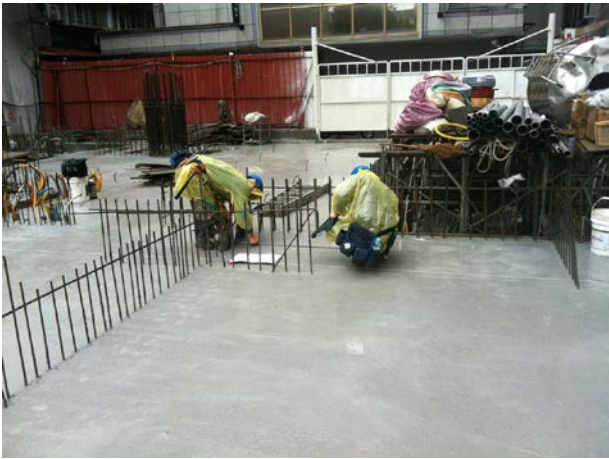
說明 1：放樣

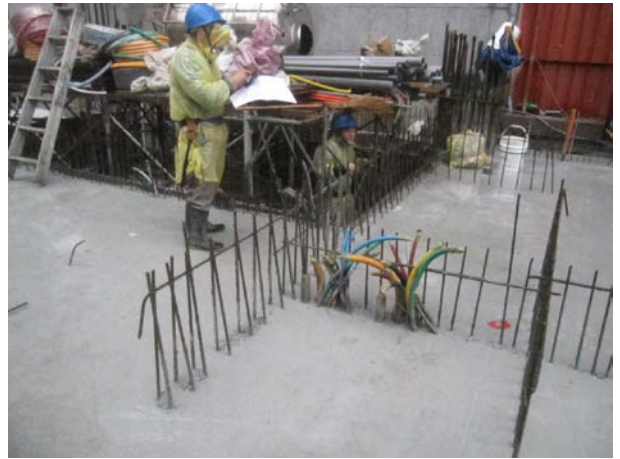
說明 2：放樣

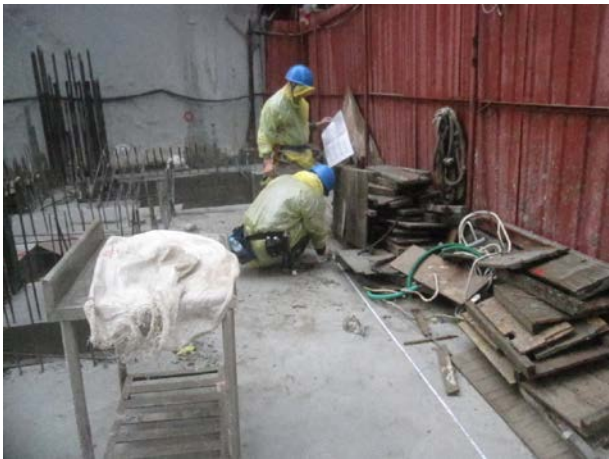
說明 3：放樣

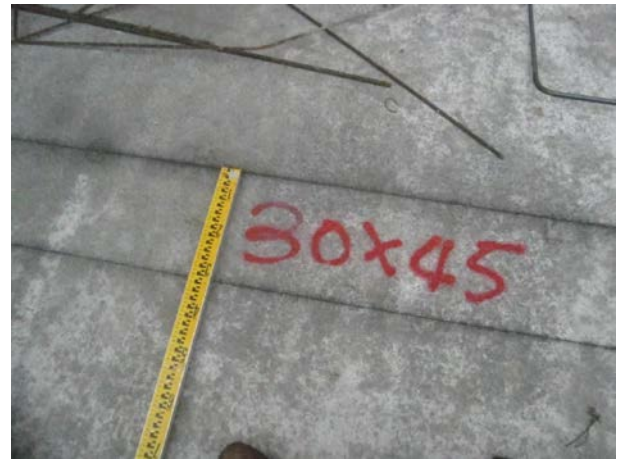
說明 4：放樣檢核噴漆標註

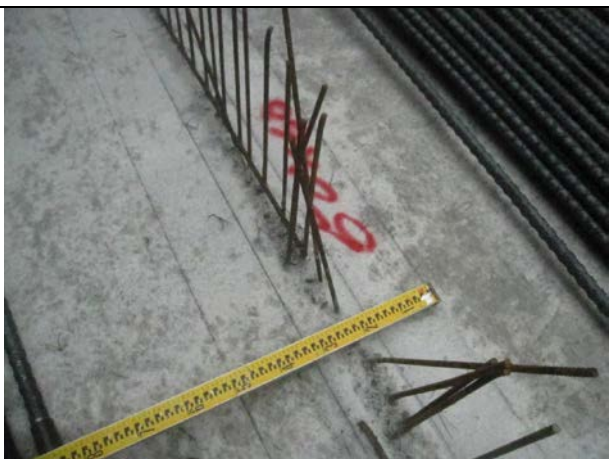
說明 5：放樣檢核噴漆標註

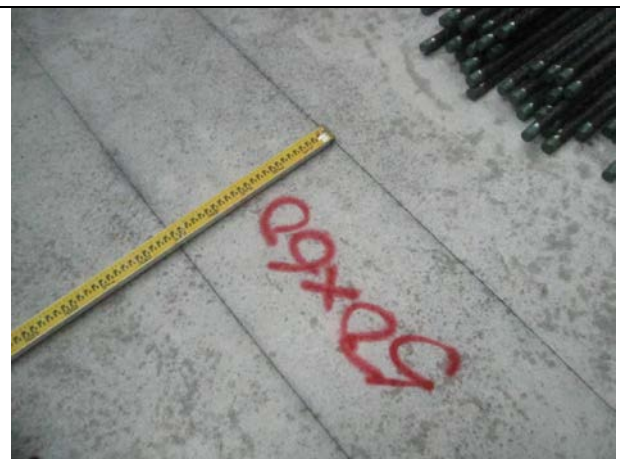
說明 6：放樣檢核噴漆標註

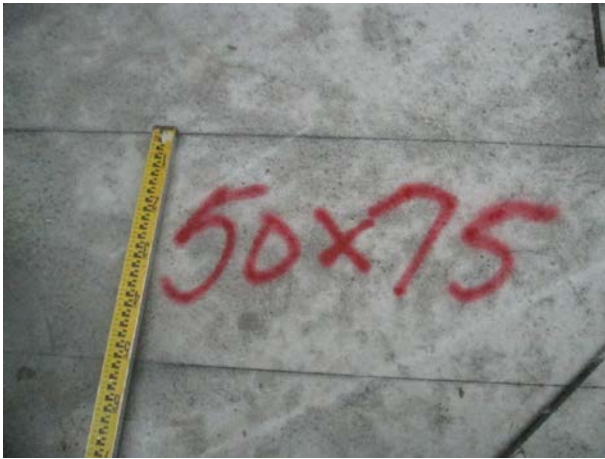
說明 7：放樣檢核噴漆標註

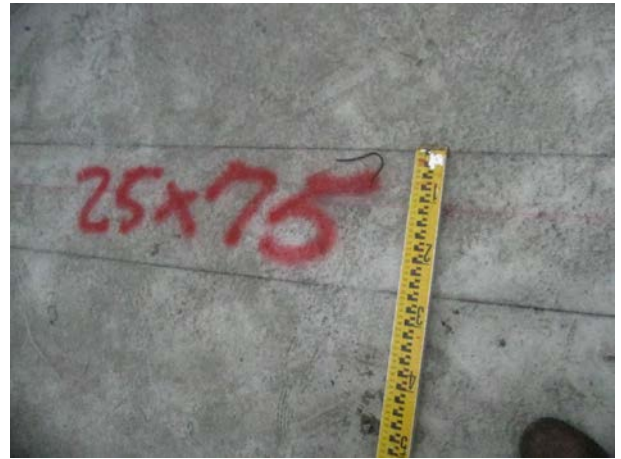
說明 8：放樣檢核噴漆標註

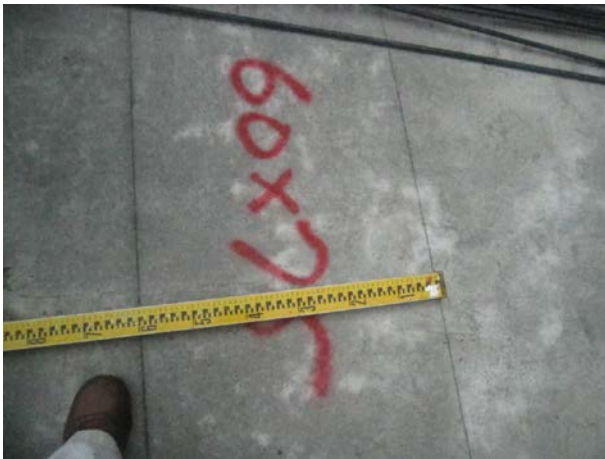
說明 9：放樣檢核噴漆標註

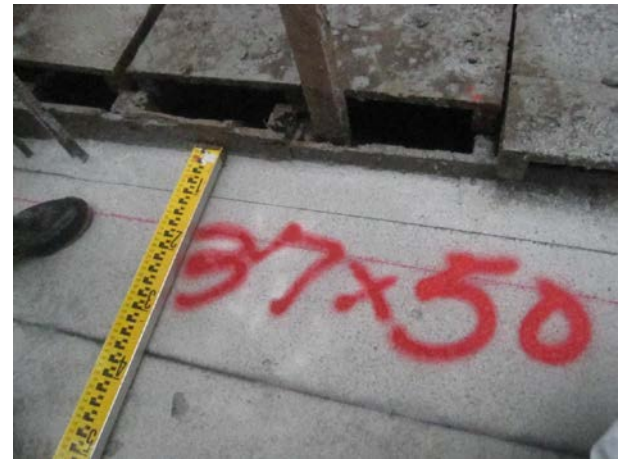
說明 10：放樣檢核噴漆標註
